ESTAT ECOLÒGIC DELS CURSOS FLUVIALS D'OSONA

MEMÒRIA DE L'ANY 2023

ESTAT ECOLÒGIC DELS CURSOS FLUVIALS D'OSONA MEMÒRIA DE L'ANY 2023

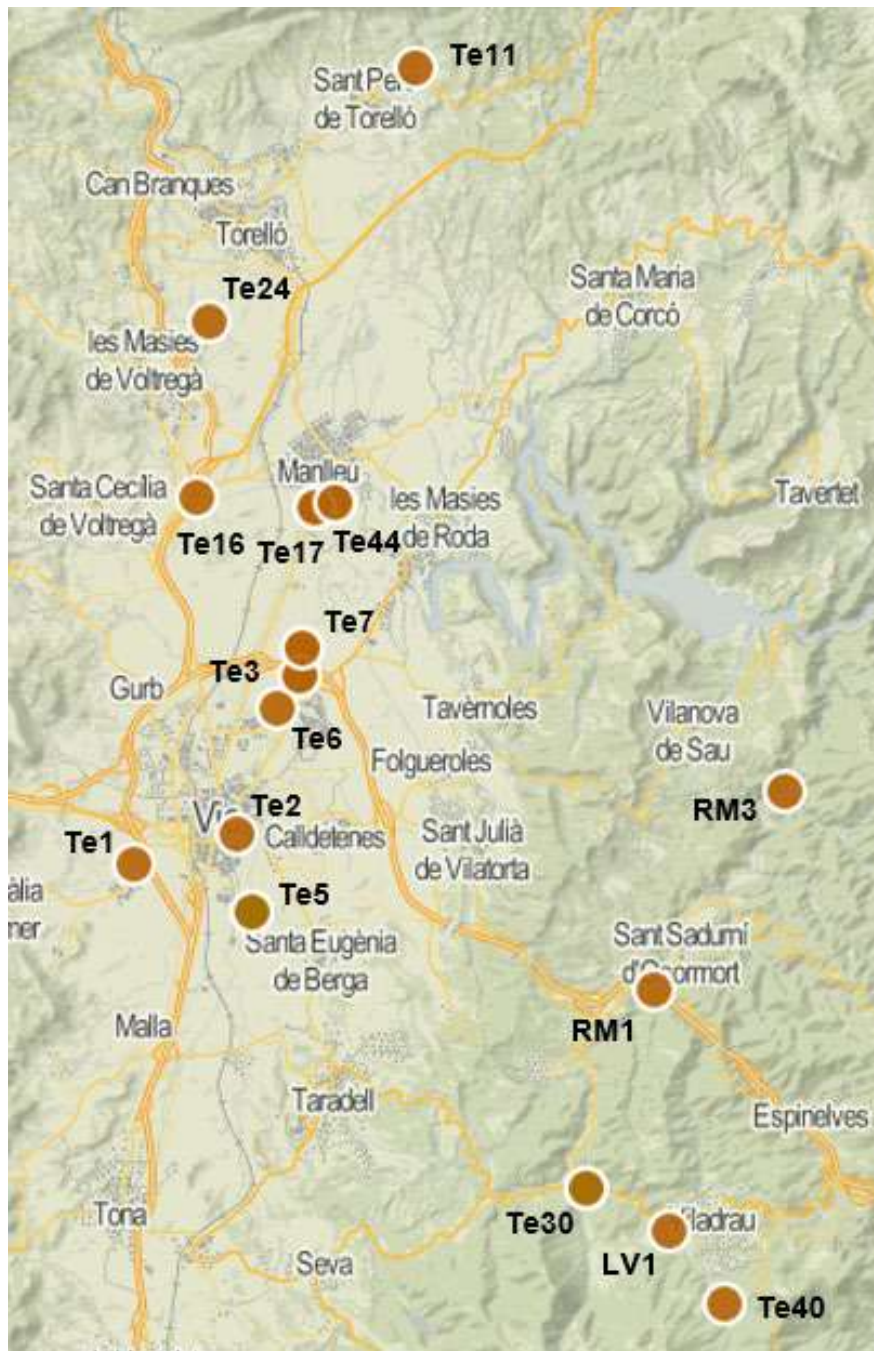
Figura 2. Localització dels punts de determinació d'estat ecològic de cursos fluvials de la comarca d'Osona l'any 2023. Base cartogràfica: Institut Cartogràfic de Catalunya.

L'any 2023 es van analitzar diversos paràmetres hidromorfològics, fisicoquímics i biològics d'un total de 16 trams de riu de la conca del riu Ter a la comarca d'Osona (Taula 1 i Figura 2).

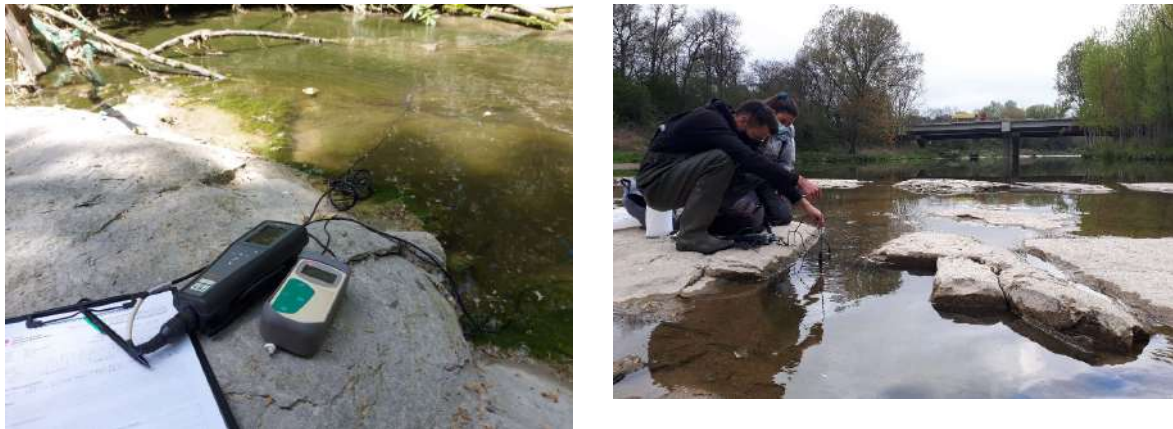
Figura 5. Sondes de conductivitat elèctrica, pH, temperatura i oxigen dissolt, per a la presa de dades *in situ* a cada punt de mostreig.

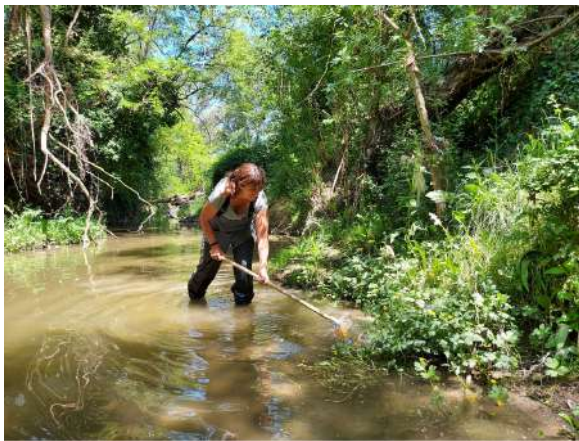
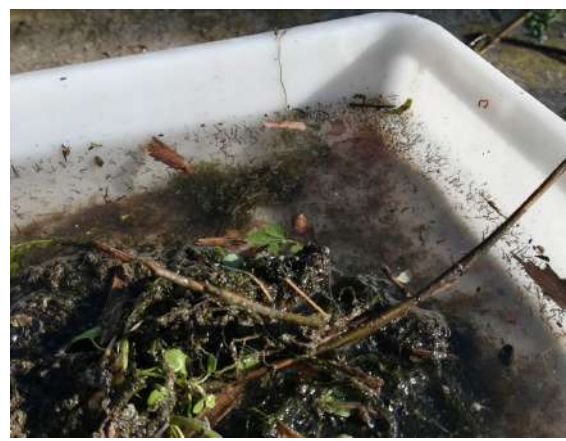
Figura 6. Investigadora del CERM fent un mostreig de macroinvertebrats aquàtics –imatge de l'esquerra- i detall de la mostra recollida -imatge de la dreta-.

A cada punt i data de mostreig es fa un mostreig semiquantitatiu multihàbitat de macroinvertebrats en un tram que fa entre 50 i 300 metres de longitud en funció de l'amplada del tram de riu. El mostreig es porta a terme amb l'ajut d'un salabre amb un marc de 25 cm x 25 cm i una bossa de 0,50 m de llarg (*Professional Hand Net with Wooden Handle, NHBS, UK*) amb una xarxa de 250 µm de diàmetre de porus (Figura 6). Al camp, in situ, s'efectua una classificació prèvia de la mostra, que es conserva amb alcohol al 70% i posteriorment es revisa al laboratori amb una lupa binocular. Els macroinvertebrats es determinen com a mínim fins a categoria de família; aquesta és una categoria taxonòmica suficient per a estudis de la qualitat de les aigües.

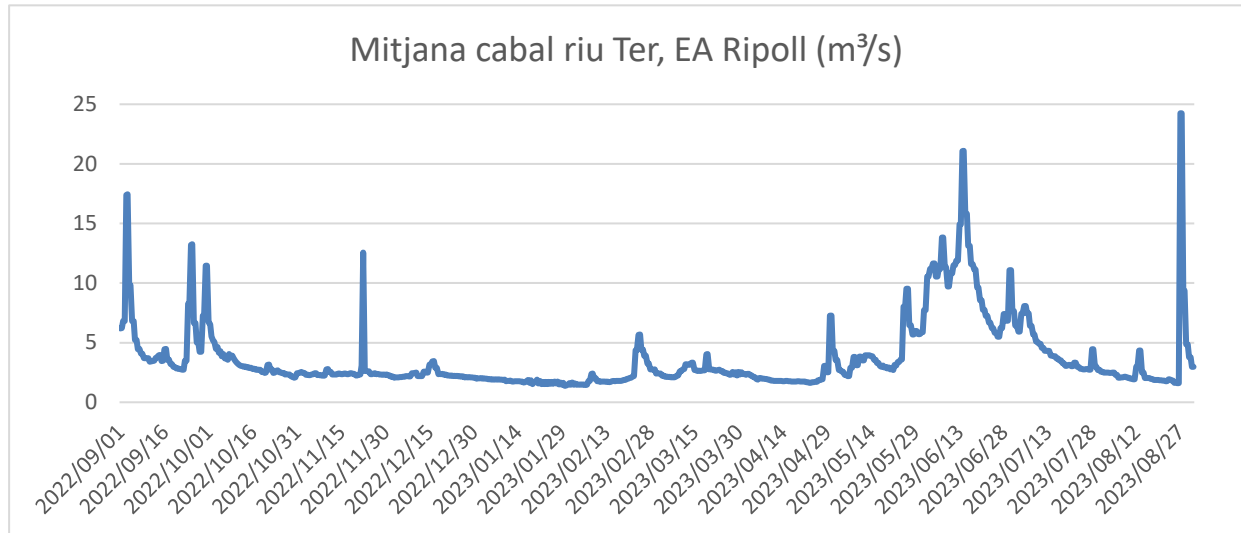
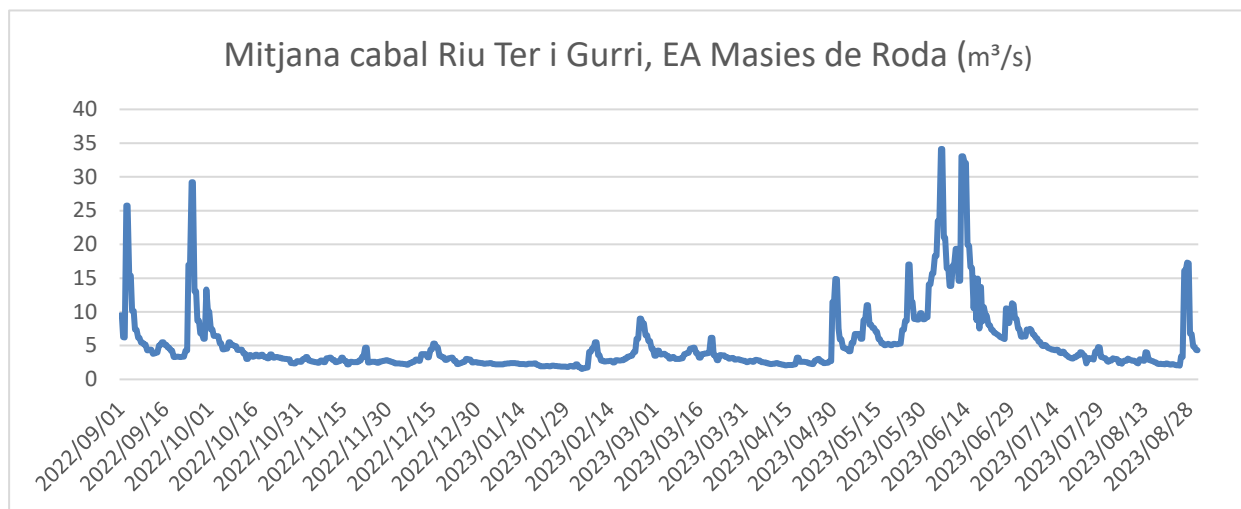
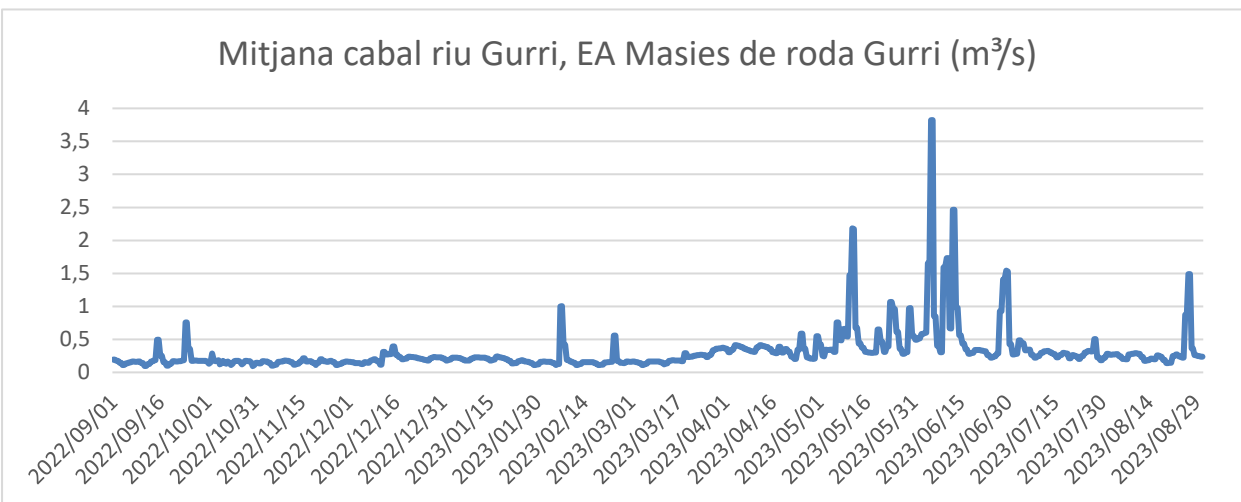
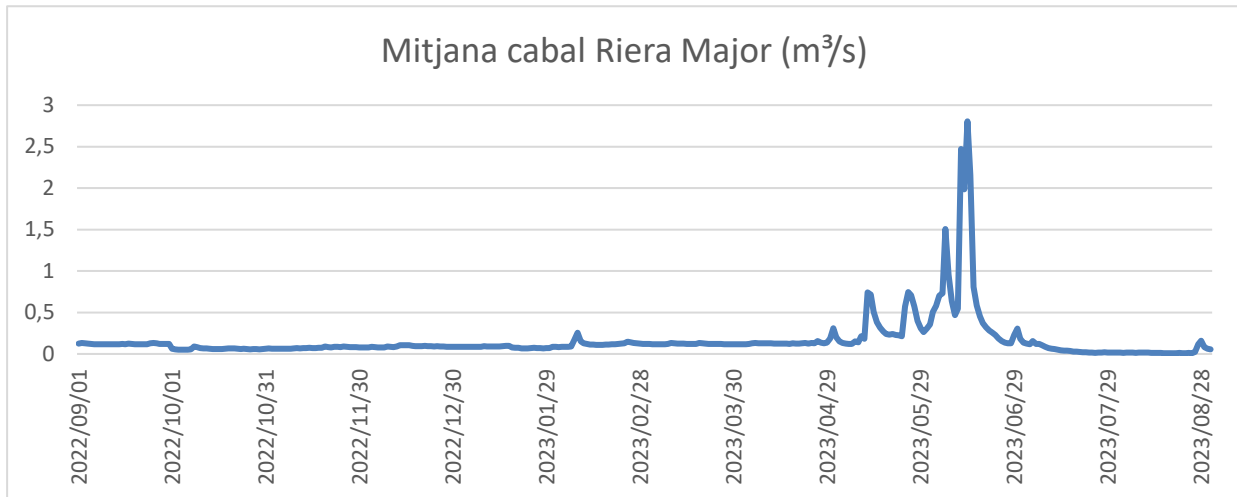
Mirant el cabal registrat a les estacions d'aforament dels rius Ter, Gurri i la riera Major, es pot constatar un cabal molt més baix del que li és habitual, només amb un lleuger repunt a finals de maig i principis de juny.

Figura 10. Mitjana anual de cabal (m^3/s) des del setembre de 2022 a l'agost de 2023, extret de les estacions d'aforament de l'Agència Catalana de l'Aigua, del riu Ter a Ripoll i Masies de Roda, del riu Gurri a la seva desembocadura al riu Ter a Masies de Roda, i la Riera Major a la seva desembocadura al Pantà de Sau.

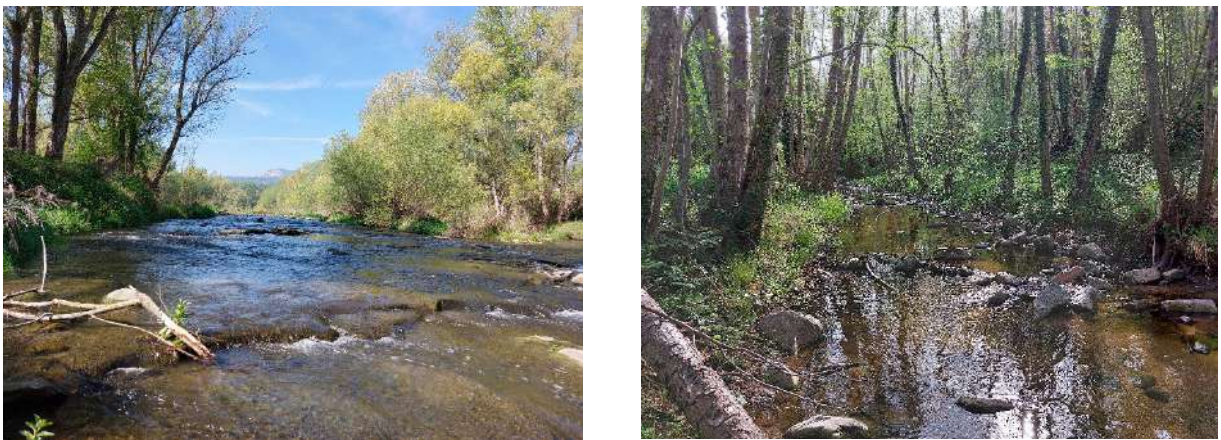
Figura 11. Trams fluvials d'Osona amb un bosc de ribera ben consolidat: riu Ter al Sorral (Te24) -a l'esquerra-, i la Riera Major (Te30) -a la dreta-, la primavera del 2023.

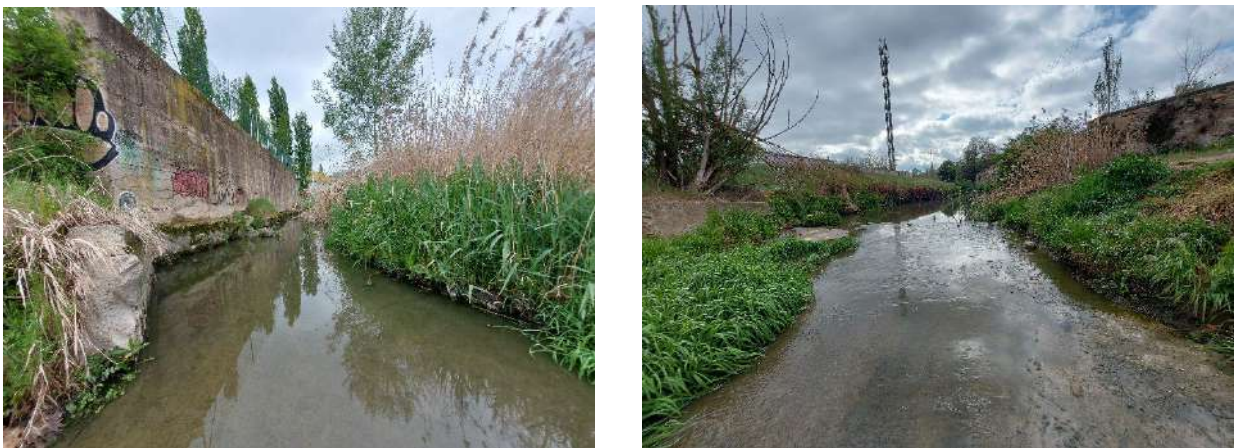
Figura 12. Trams fluvials d'Osona amb un bosc de ribera amb una qualitat mediocre o dolenta: riu Meder a Vic (Te2) aigua amunt a l'esquerra i aigua avall a la dreta, la primavera del 2023.

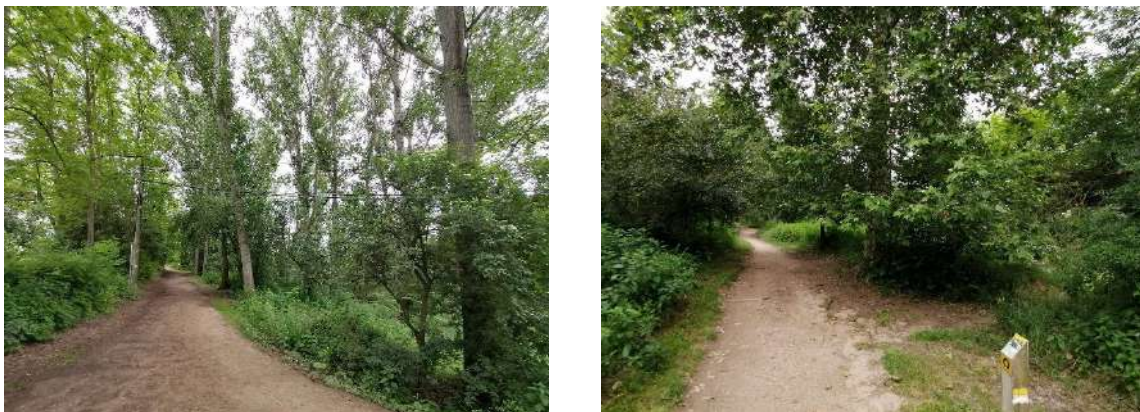
- Gu2, Gurri avall de la font dels Frares (QBR: 90): El tram té una bona estructura de bosc de ribera en general i la seva qualitat és molt bona. S'hi troben les espècies típiques de bosc de ribera com ara vern (*Alnus glutinosa*), salze blanc (*Salix alba*), om (*Ulmus minor*), soguer (*Sambucus nigra*), etc. De totes maneres, per ajudar a millorar la qualitat i donar-li més estructura, es podrien fer eliminacions anuals de comunitats de plàtans (*Platus x hispanica*) que s'observen a la riba dreta i plantar-hi plançons d'espècies de ribera autòctones com ara vern (*Alnus glutinosa*) o salze blanc (*Salix alba*) tant als punts on s'eliminin els plàtans com a les clapes de vegetació que es troben de forma discontinua al tram de mostreig.

Figura 13. Punt de mostreig del riu Gurri a la font dels Frares, aigua amunt a l'esquerra i aigua avall a la dreta (Vic, Gu2). Primavera del 2023.

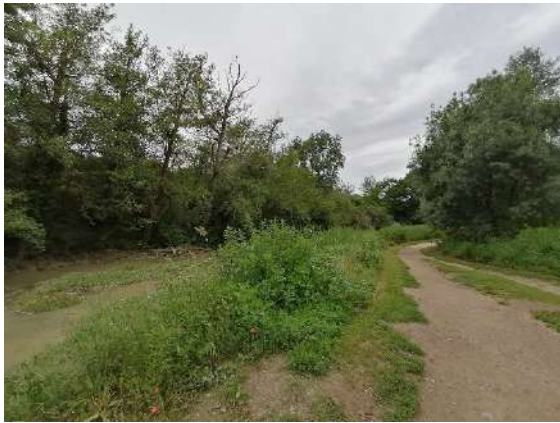
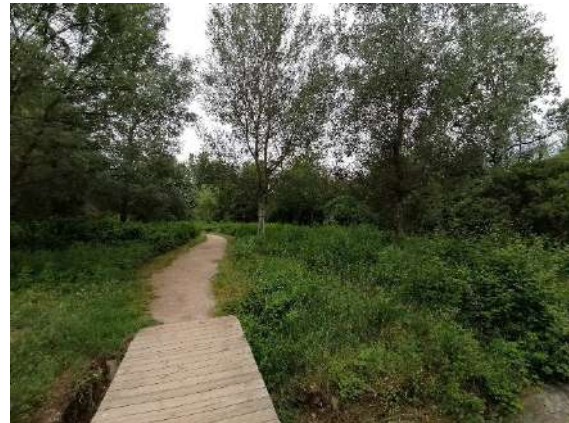
Figura 14. Punt de mostreig del riu Gurri amunt de la font dels Frares, aigua amunt a l'esquerra i aigua avall a la dreta (Vic, Gu3). Primavera del 2023.

- Gu3, Gurri amunt de la font dels Frares (QBR: 80): la qualitat general del tram és bona, tot i que disminueix lleugerament a causa d'una cobertura vegetal més baixa (del 50 al 80%), però tot i així amb bona presència d'espècies d'arbres i arbusts autòctons típics de bosc de ribera, vern (*Alnus glutinosa*), salze blanc (*Salix alba*), om (*Ulmus minor*), saüc

(*Sambucus nigra*), freixe de fulla gran (*Fraxinus excelsior*). Cal destacar que hi ha moltes àrees arran de riu amb molts pocs arbres i arbustos, per tant seria interessant considerar-hi un reforç de plantació, sobretot a la riba dreta, amb arbusts autòctons, com l'aranyoner (*Prunus spinosa*) i el sanguinyol (*Cornus sanguinea*) i arbres com el salze blanc (*Salix alba*) i el vern (*Alnus glutinosa*), entre d'altres.

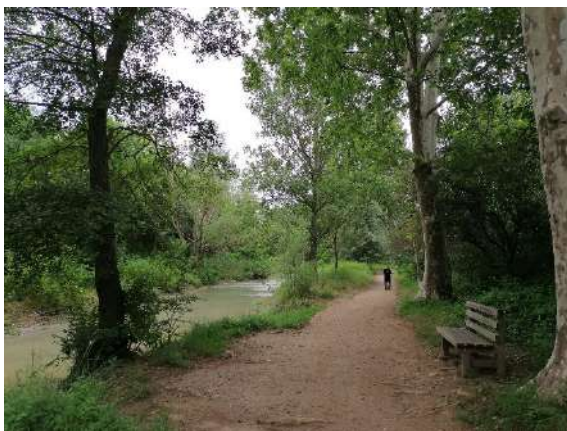
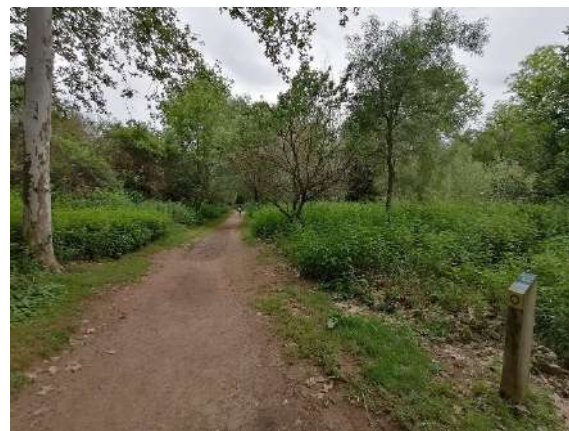
Figura 15. Punt de mostreig del riu Gurri entre la font dels Frares i la paret de pedra, aigua amunt a l'esquerra i aigua avall a la dreta (Vic, Gu4). Primavera del 2023.

- Gu4, Gurri entre la font dels Frares i la paret de pedra (QBR: 80): bona part de la ribera té bona estructura de la coberta vegetal i està conformada, per arbres i arbustos autòctons, tot i que el grau de cobertura no és el 100% de la seva capacitat, ja que es detecten clapes discontinües al llarg del tram. Es podria fer alguna acció de reforç de plantació de plançons típics de ribera i també eliminació d'espècies al·lòctones que s'han detectat, com ara el plàtan i també robínies (*Robinia pseudocacia*).

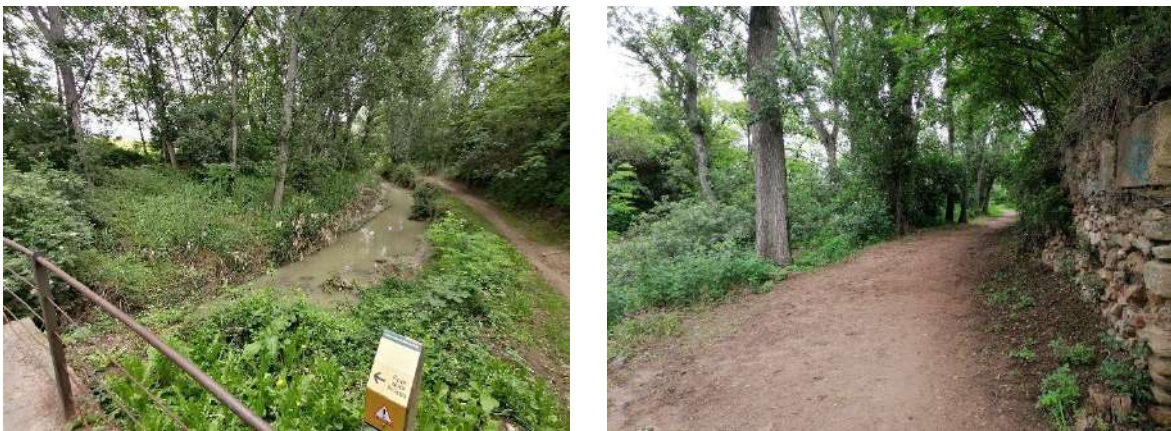
- Gu5, Gurri entre la paret de pedra i el pont del Marcer (QBR: 90); la qualitat en aquest tram és molt bona tot i que s'hi detecta la presència d'espècies perennes al·lòctones formant comunitats, sobretot de robínia o escàcia (*Robinia pseudoacacia*), plàtans (*Platanus x hispanica*) i carolines (*Populus deltoides*), que seria convenient eliminar i substituir per arbres i arbusts d'espècies autòctones de la conca del Gurri. La presència d'una paret antiga a la riba esquerra d'aquest tram de riu, que no permet que hi creixi la vegetació, també hi complica la millora relativa de la seva qualitat.

Figura 16. Punt entre la paret de pedra i el pont del Marcer, aigua amunt a l'esquerra i aigua avall a la dreta (Vic, Gu5). Primavera del 2023.

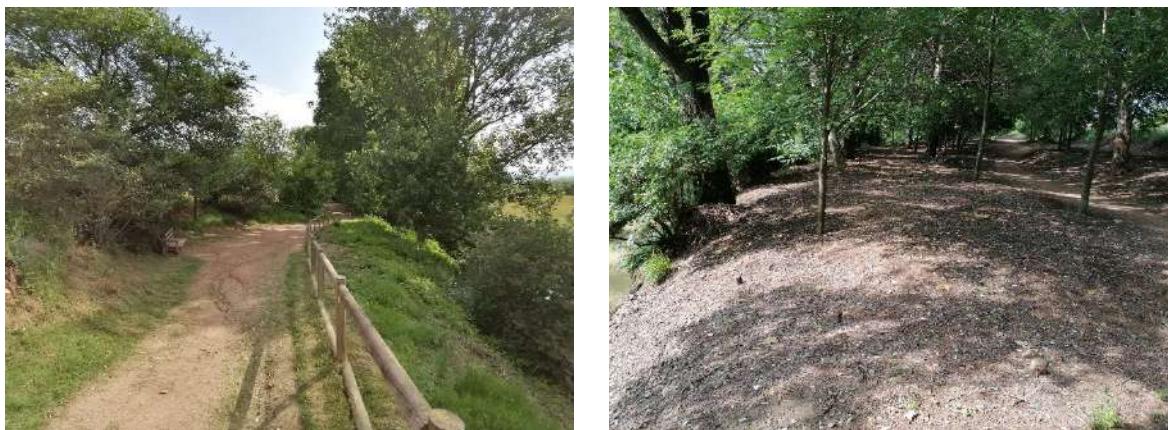
- Gu6, Gurri a l'horta fonda (QBR: 90); el bosc de ribera presenta una qualitat bona però amb un sotabosc molt pobre sense vegetació. Hi destaca també la presència d'espècies al·lòctones com la robínia o escàcia (*Robinia pseudoacacia*) i el plàtan (*Platanus x hispanica*). S'han fet actuacions d'erradicació de les robínies però s'ha observat com estan rebrotant, i hi faria falta un tractament complementari, i substituir-les per arbres i arbusts autòctons com tells (*Tilia platyphyllos*), aurons (*Acer campestre*), freixes de fulla gran (*Fraxinus excelsior*), arç blanc (*Crataegus monogyna*) o l'aranyoner (*Prunus spinosa*). Convindria, també, millorar-hi la connectivitat entre l'àrea de ribera i els camps adjacents.

Figura 17. Punt de mostreig del riu Gurri a l'horta fonda, aigua amunt a l'esquerra i aigua avall a la dreta (Vic, Gu6). Primavera del 2023.

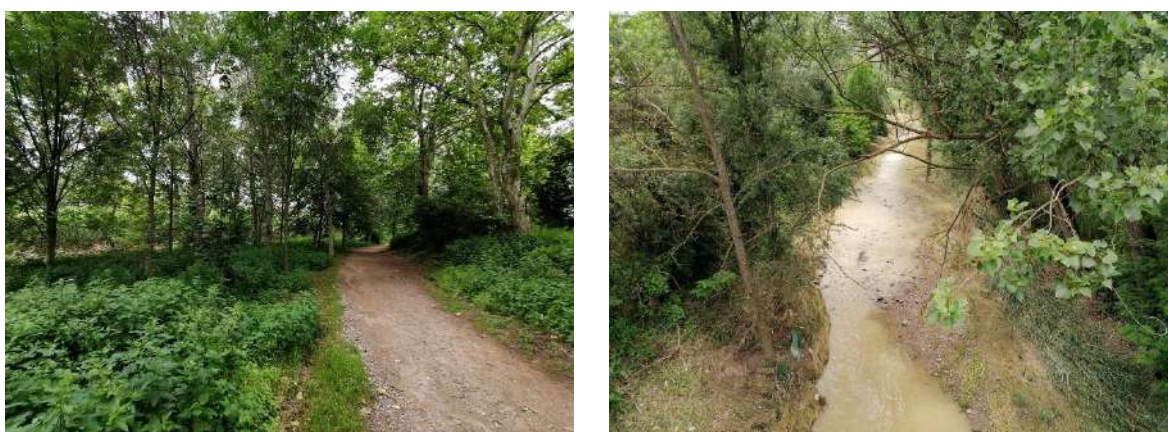
- Gu7, Gurri des del Cantarell al pont del Bruguer (QBR: 90); en aquest tram es troba bona cobertura vegetal de la zona de ribera amb un bon nombre d'espècies d'arbre si arbustos autòctons, però la connectivitat amb el bosc adjacent és inferior al 25%, és per això que no arriba al màxim de puntuació. Caldria intentar solucionar-ho, per exemple, posant una línia de roure martinenc (*Quercus pubescens*), entre el camí i els camps del voltant. La presència d'espècies invasores també hi és força important, amb presència de plàtans (*Platanus x hispanica*), carolines (*Populus deltoides*), robínies o escàcies (*Robinia pseudoacacia*) i canya (*Arundo donax*). Caldria eliminar-els-hi, sobretot aigua amunt del pont del Bruguer, per evitar problemes d'inundabilitat amb el mateix pont, i substituir-les per espècies d'arbres i arbustos autòctons a la resta de tram.

Figura 18. Punt de mostreig del riu Gurri des del Cantarell al pont del Bruguer, aigua amunt a l'esquerra i aigua avall a la dreta (Vic, Gu7). Primavera del 2023.

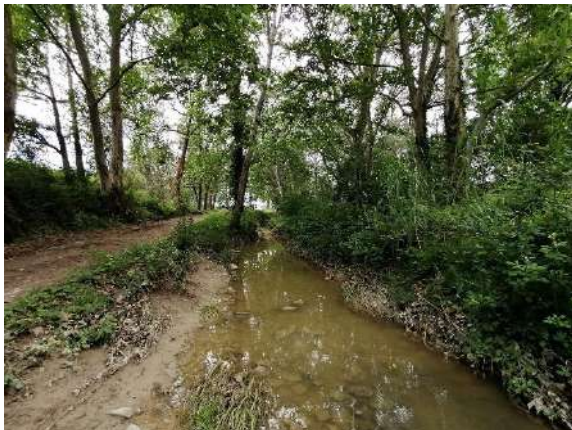
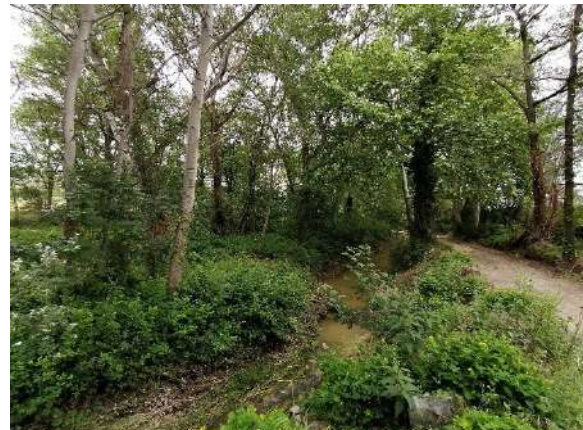
Figura 19. Punt de mostreig del riu Meder aigua amunt de la Guixa (Vic, Me1). Primavera del 2023

- Me1, Meder riu amunt de la Guixa i aigua avall de Santa Eulàlia de Riuprimer. QBR: 90) la qualitat és molt bona, tot i que hi ha molt poca connexió entre el bosc de ribera i l'ecosistema forestal adjacent, que es podria millorar si es plantés una franja de roureda (*Quercus pubescens*) entre els camps i el bosc de ribera. Hi ha composició variada d'arbres i arbustos autòctons amb un sotabosc consolidat. Hi destaquen el freixe de fulla gran (*Fraxinus excelsior*), la moixera de guilla (*Sorbus aucuparia*), l'auró blanc (*Acer campestre*), el saüc o soguer (*Sambucus nigra*), el pollancre (*Populus nigra*), el sanguinyol (*Cornus sanguinea*), l'heura (*Hedera elix*), l'esbarzer (*Rubus* sp.), la vidalba (*Clematis vitalba*) i l'arç blanc (*Cragaegus monogyna*). També hi ha espècies al·lòctones, tot i que amb menys presència, com el plàtan (*Platanus x hispanica*) i el negundo (*Acer negundo*), que caldria mirar d'eliminar i substituir per espècies d'arbres i/o arbustos autòctons

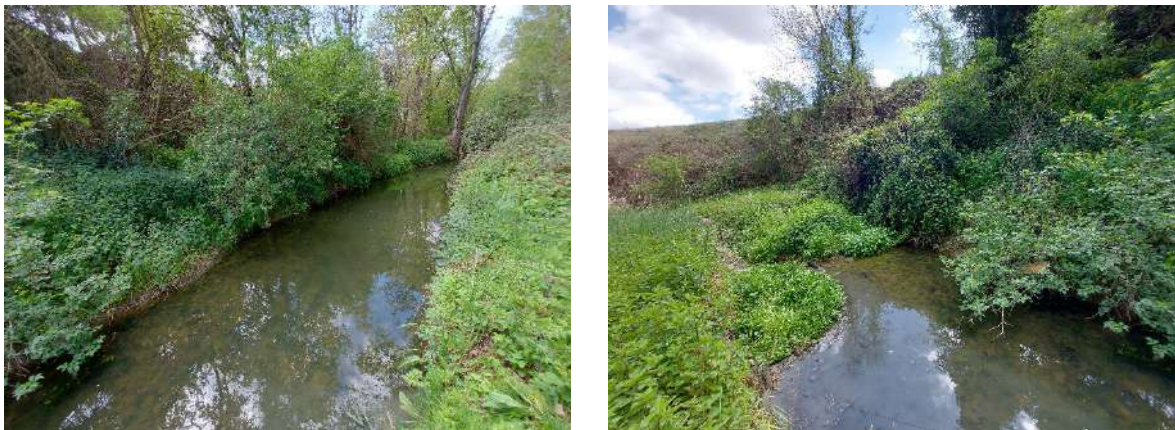
- Me2 (Te1), Meder a la Guixa (QBR: 70), amb una cobertura vegetal de la zona de ribera millorable i poca connexió amb l'ecosistema forestal adjacent, la qualitat és intermèdia principalment a causa de l'activitat agrícola del seu entorn, que limita que s'hi estableixi un bosc de ribera madur i ben consolidat. A més, tot i que hi ha presència d'arbres, la seva cobertura es veu reduïda en comparació amb altres trams. Amb tot això, la vegetació de ribera que s'hi detecta està formada per arbres i arbustos autòctons, com el pollancre (*Populus nigra*), el freixe de fulla gran (*Fraxinus excelsior*), el saüc o soguer (*Sambucus nigra*), l'heura (*Hedera elix*) i l'esbarzer (*Rubus* sp.). S'hi proposa aplicar mesures de gestió per augmentar el grau de cobertura, mitjançant la plantació de més espècies d'arbres i arbustos autòctons, de manera que hi quedi una zona de ribera més extensa i amb bona densitat d'arbres i arbustos. També es podria intentar arribar a algun acord de custòdia amb la propietat dels camps adjacents, per augmentar-hi la franja de bosc de ribera.

Figura 20. Punt de mostreig del riu Meder aigua avall de la Guixa (Vic, Me2/Te1). Primavera del 2023

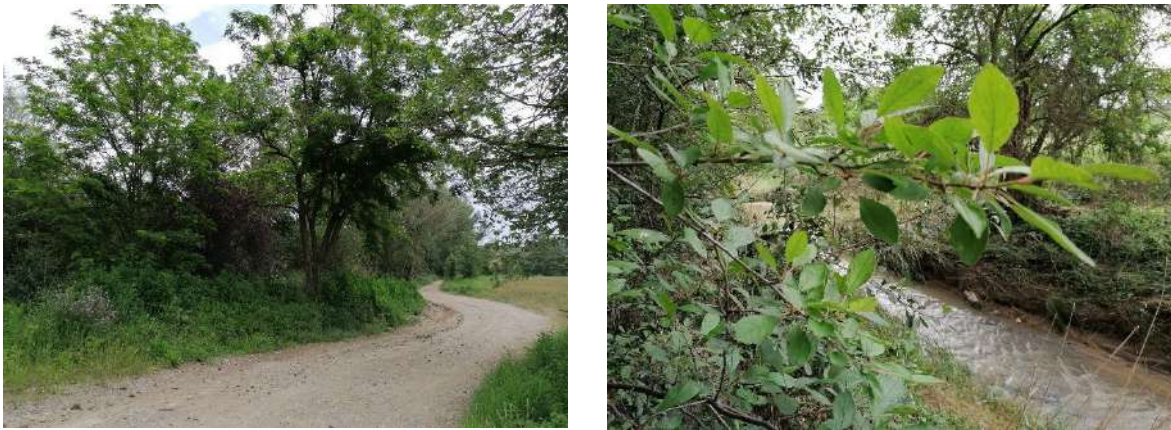
Figura 21. Punt de mostreig del riu Meder a Vic entre la carretera C-17 i Fontcoberta (Me3). Primavera del 2023

Per obtenir un bosc de ribera encara de millor qualitat, caldria seguir aplicant esforços en l'eliminació de les espècies invasores com ara la robínia, i substituir-les per arbres i arbustos d'espècies autòctones, com ja es va fer anteriorment. Així mateix, per millorar la connectivitat del bosc de ribera i l'ecosistema forestal adjacent, s'aconsella reduir l'amplada del camí, reduint-hi així la circulació de vehicles motoritzats, i reforçar el poblament d'arbres autòctons en aquesta franja, amb espècies com el roure martinenc (*Quercus pubescens*) o aurons (*Acer campestre*), connectant els dos ecosistemes forestals adjacents. A més, caldria evitar el desbrossament de la vegetació herbàcia a l'espai de ribera.

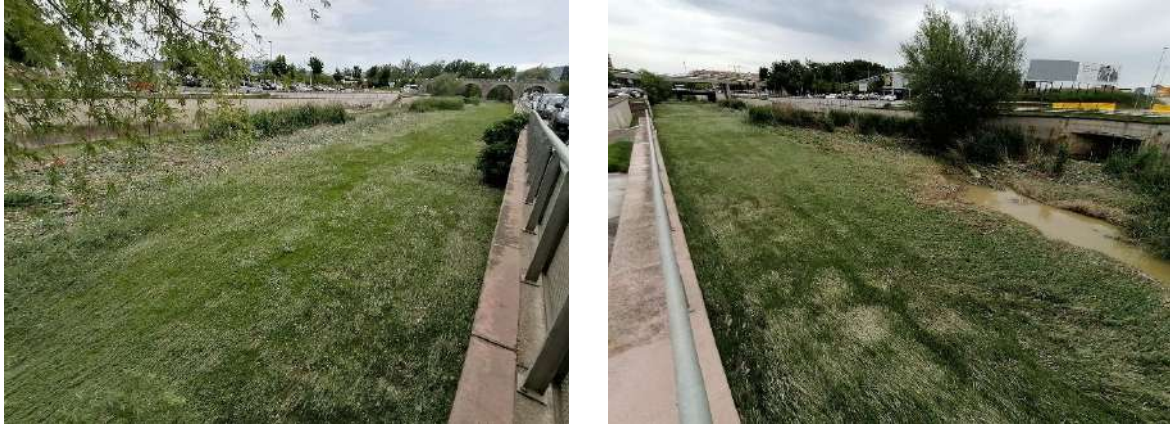
- Me 4, Meder a l'entorn dels Multicines "El Sucre" (QBR: 0). Aquest tram segueix mostrant qualitat molt dolenta any rere any, a conseqüència de la canalització per mitjà d'estructures sòlides a banda i banda de la llera del riu que impedeix el creixement del bocs de ribera de forma natural. Per tant, té una cobertura vegetal nul·la, amb la presència d'algun arbust però sense continuïtat. Hi ha un exemplar de salze o saule blanc (*Salix alba*) i esbarzers (*Rubus* sp), a banda de canyís (*Phragmites australis*) i boga (*Tipha latifolia*), que caldria mantenir-hi. Hi ha peus aïllats d'espècies al·lòctones invasores, com el desmai (*Salix babylonica*) i la figuera (*Ficus carica*). Properament amb el projecte Riberes de Vic que es durà a terme al llarg del Meder, es preveu treure els murs laterals d'aigües baixes i altres accions de restauració per tal de millorar-ne la qualitat.

Figura 22. Punt de mostreig del riu Meder a l'entorn dels Multicines Sucre de Vic (Me4). Primavera de 2023.

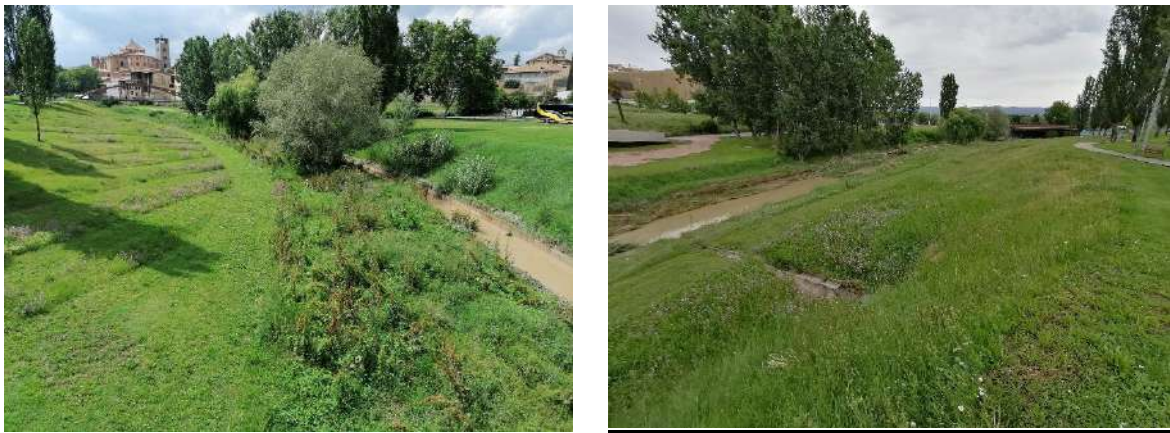
- Me5, Meder a l'entorn de l'Atlàntida (QBR:5): La qualitat del bosc de ribera en aquest punt, de moment tampoc millora respecte anys anteriors. Amb una qualitat molt dolenta, però no nul·la, s'hi observa poca cobertura vegetal i connectivitat totalment nul·la amb l'ecosistema forestal adjacent. El QBR suma algun punt degut a la presència d'alguns arbres i arbustos autòctons, com ara, el salze o saule blanc (*Salix alba*), soguer (*Sambucus nigra*), canyís (*Phragmites australis*). També s'hi troben espècies al·lòctones i/o invasores, com el desmai (*Salix babylonica*), la robínia o escàcia (*Robinia pseudoacacia*), la canya (*Arundo donax*) i la carolina (*Populus deltoides*), que caldria eliminar per evitar que s'escampin. S'aconsellaria plantar-hi arbres i arbustos propis del bosc de ribera, sobretot a la riba esquerra. També, fer-hi neteges periòdiques de les deixalles i residus sòlids, que abunden en aquest tram de riu.

Figura 23. Punt de mostreig del riu Meder a l'entorn de l'Atlàntida (Me5). Primavera de 2023.

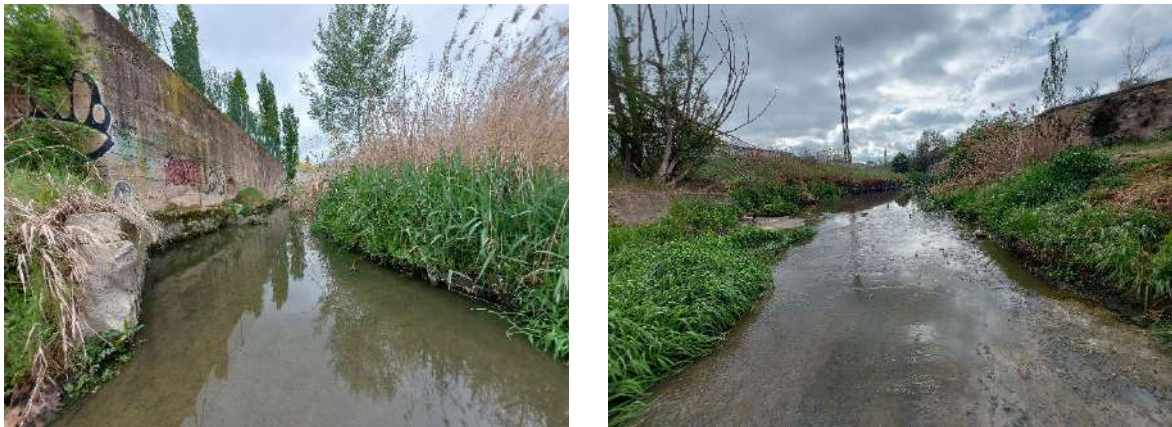
- Me 6 (Te2), Meder a l'entorn de l'antiga fàbrica de Genís Antel (QBR: 15). La qualitat del bosc de ribera està millorant molt a poc a poc però gradualment des de el 2019, quan l'Ajuntament de Vic hi va fer actuacions de restauració, amb una replantació de plançons de ribera que actualment es comencen a veure i n'augmenta la riquesa d'espècies d'arbres autòctons. Actualment, hi ha àlber (*Populus alba*), salze o saule blanc (*Salix alba*), pollancre (*Populus nigra*), freixe de fulla gran (*Fraxinus excelsior*), saüc o soguer (*Sambucus nigra*). Per millorar-hi la qualitat, s'hi aconsella seguir replantant espècies d'arbres de ribera, sobretot al marge dret del riu i eliminar el mur lateral d'aigües baixes.

Figura 24. Punt de mostreig del riu Meder a Vic, a l'entorn de l'antiga fàbrica de Genís Antel, a l'Atlàntida (Me6). Primavera de 2023.
